## **LO STACCO DI PAVIMENTI IN SEMINATO VENEZIANO Palazzo Cappa Cappelli a L'Aquila**

di **Corrado Baldelli**

Architetto, libero professionista

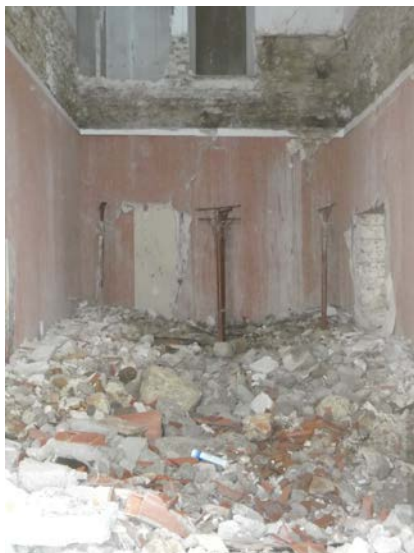
1. Situazione post terremoto.

**A seguito del sisma dell'aprile 2009 l'edificio si presentava con uno stato di dissesto piuttosto serio**, dissesto che aveva interessato in buona sostanza l'intero corpo di fabbrica.

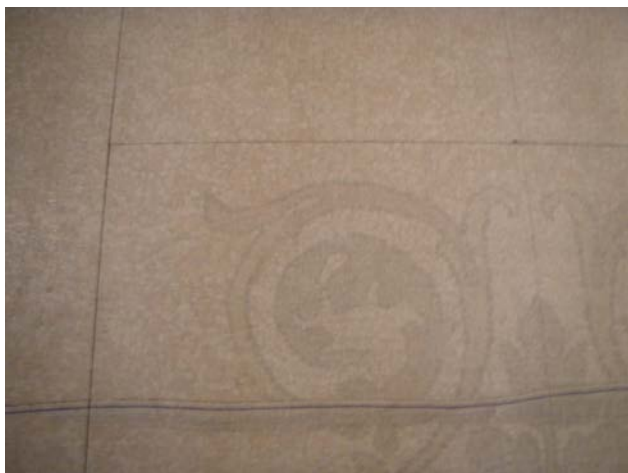
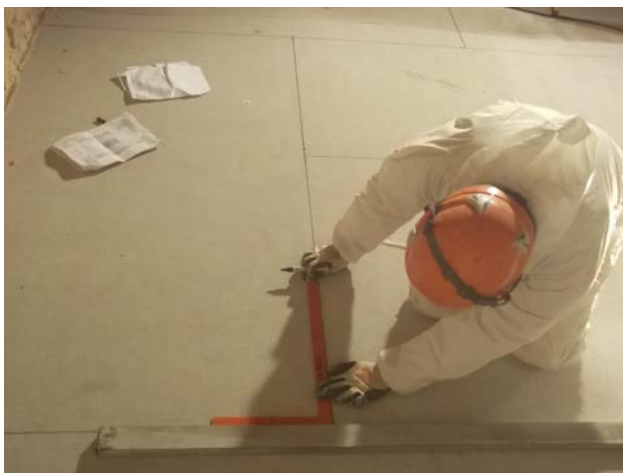
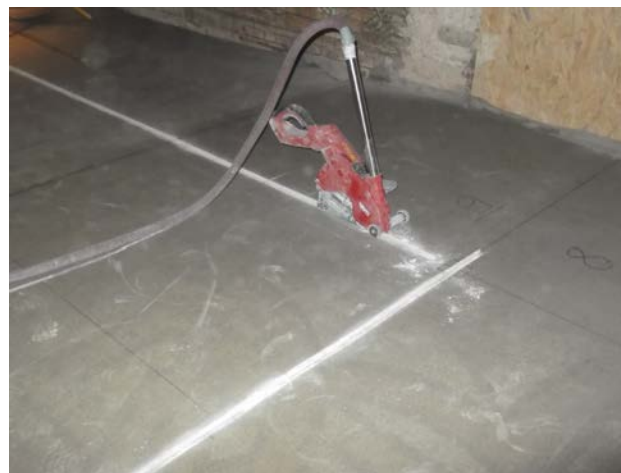
**2a,b,c.** Preparazione al taglio ed allo strappo. Predisposizione del disegno di taglio. Fase di taglio con sega a disco.

Quindi è stato definito un **progetto di taglio delle pavimentazioni**, che teneva conto delle geometrie dei decori presenti per limitare la percettibilità del taglio stesso, ed incollato, con colle viniliche in sospensione acquosa, un telo di fibra di juta che aveva la caratteristica di lasciare intravedere in trasparenza il decoro della pavimentazione sottostante. E' stato a questo punto tratteggiato sul telo il segno di taglio da effettuare individuando un reticolo di rettangoli di circa 80 x 180 cm, salvo gli aggiustamenti resi necessari dalle caratteristiche dei disegni. Ad esempio, in caso di decori centrali in campiture piene si è proceduto allo stacco dell'intera porzione al fine di ricollocarla minimizzando le giunzioni. Questa fase è stata particolarmente impegnativa perché bisognava ridurre al minimo il numero di tagli aumentando ove possibile le dimensioni delle lastre, compatibilmente con i risultati del test iniziale che aveva dimostrato che superate determinate dimensioni (circa 80x180) le lastre divenivano troppo fragili per essere poi movimentate in sicurezza. Il **taglio** è stato effettuato con una sega a disco montata su di un carrello su ruote. Sulle lastre sono stati incollati con colla vinilica dei pannelli in OSB, poi irrigiditi con dei morali anch'essi in legno fissati meccanicamente ai pannelli ed incollati agli stessi con schiume poliuretaniche.

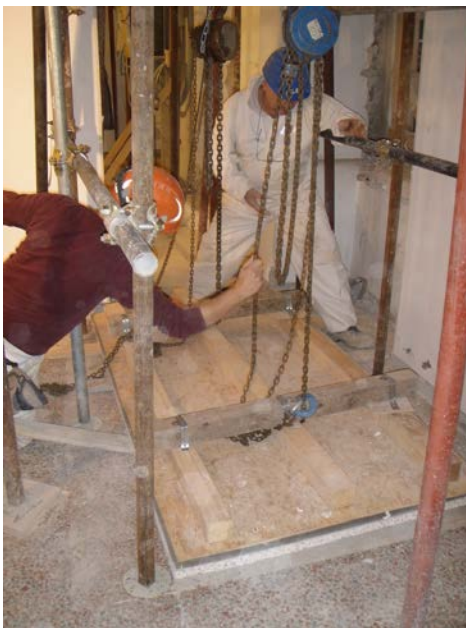
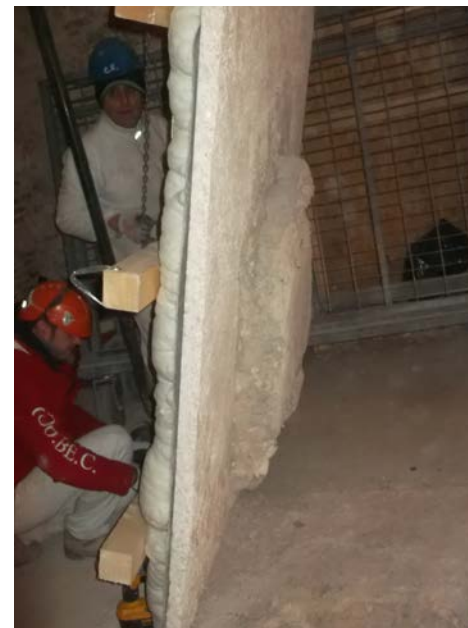
**3a,b.** Fase di strappo e sollevamento con argano.

Con un ponteggio mobile realizzato ad hoc, dotato di un argano, si è quindi proceduto a **staccare le singole lastre**, a sollevarle e movimentarle per procedere alle successive lavorazioni. Queste sono state capovolte per essere ripulite dal fondo, perché presentavano il lato inferiore estremamente frastagliato dato che il seminato alla veneziana veniva, e viene tutt'ora, realizzato con un impasto di calce ed inerte gettato su di un fondo di materiale grossolano (spesso le macerie delle lavorazioni svolte nelle case stesse).

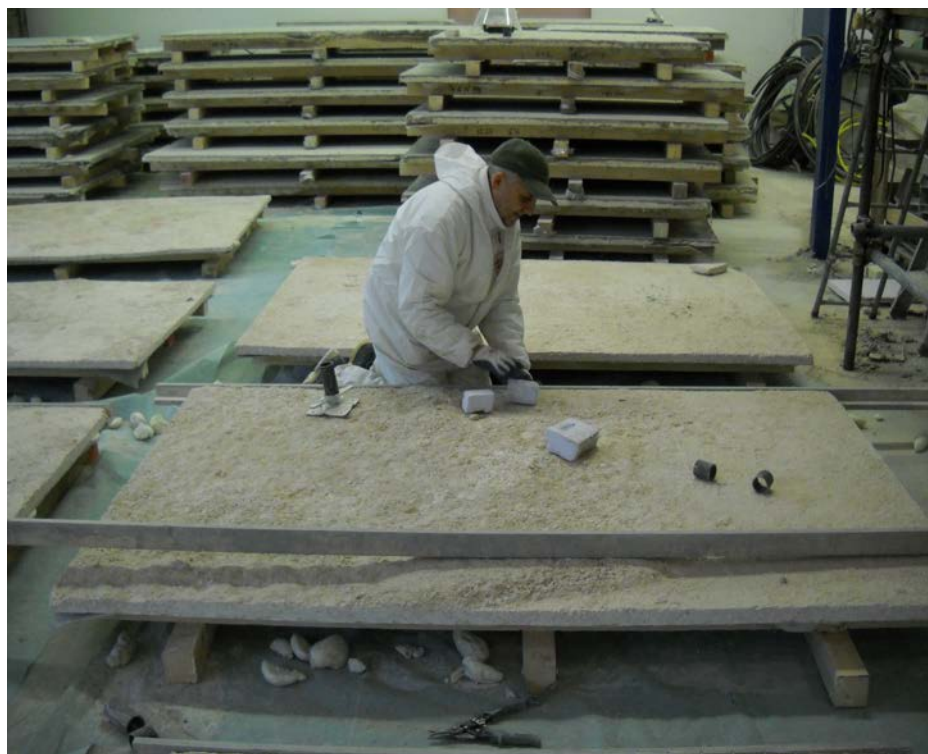
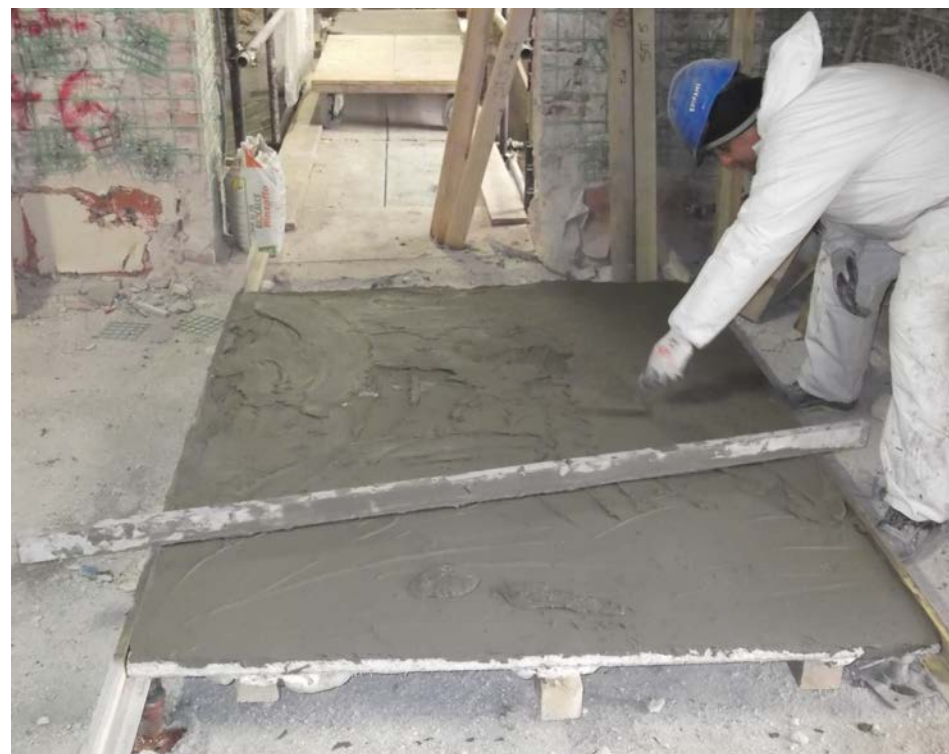
4. Consolidamento delle lastre ed intervento di rettificazione del fondo delle lastre.

Le lastre sono state catalogate e numerate. Quelle più deteriorate sono state trasferite in un laboratorio per essere **consolidate all'intradosso con fibra di vetro e malte fibrorinforzate**, quelle invece meglio conservate, accatastate in cantiere. Su tutte è stato effettuato un intervento di **rettificazione del fondo** per portarle tutte allo stesso spessore, intervento eseguito con mole a mano, e posarle sul nuovo massetto.

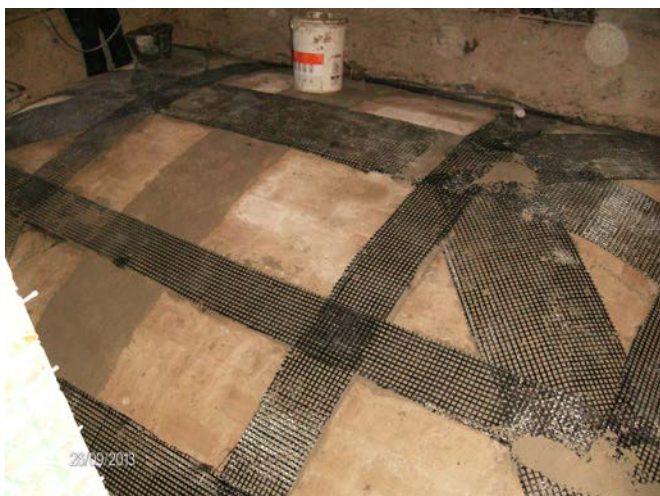
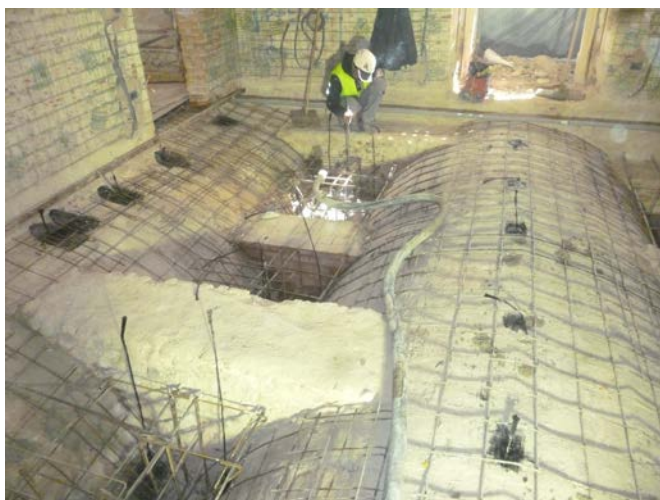
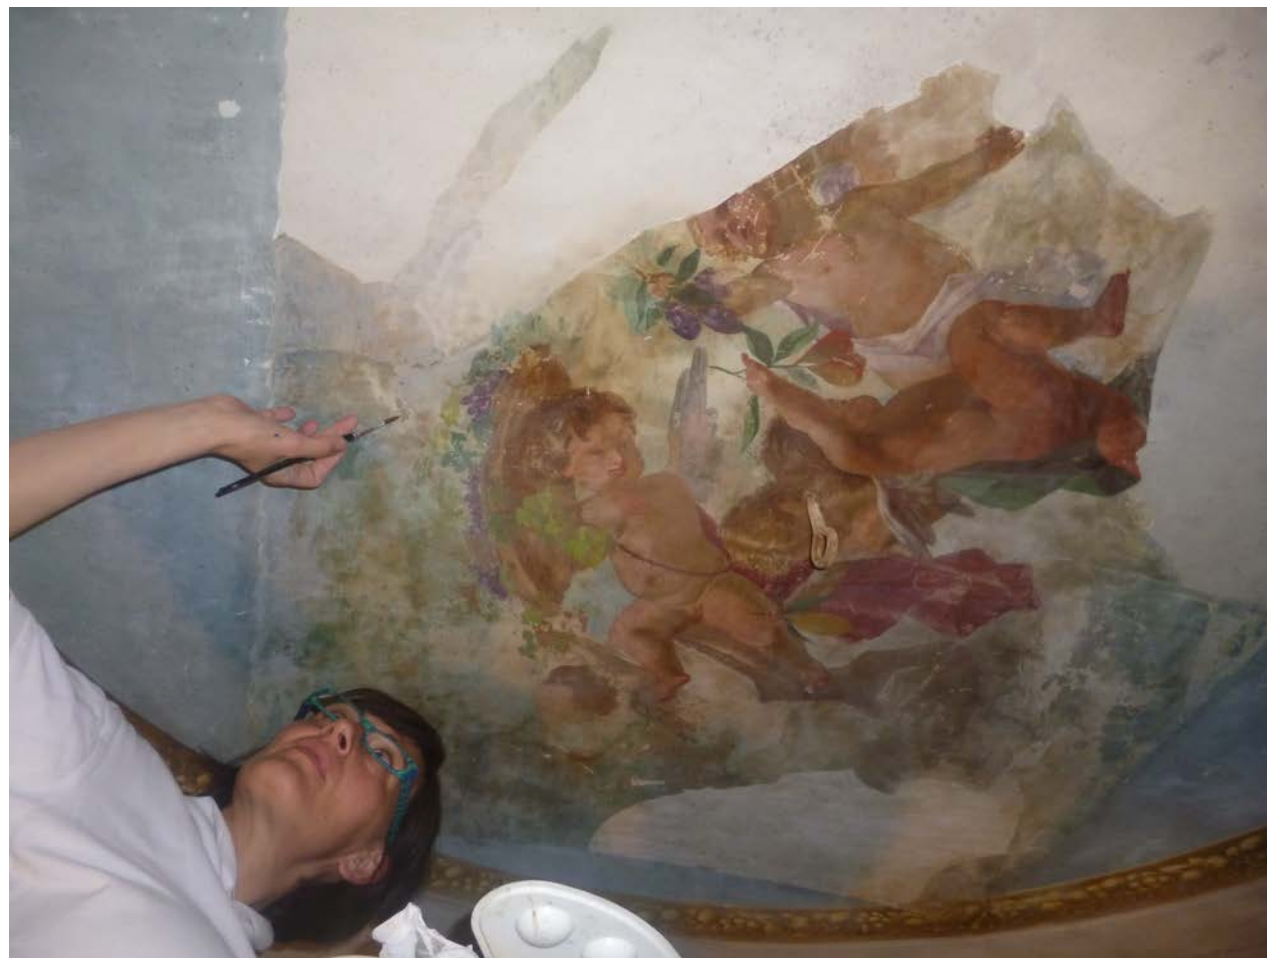
5. Rinforzo delle volte sottostanti la pavimentazione in terrazzo con FRP. 6. Consolidamento delle volte. 7. Restauro dei dipinti all'intradosso delle volte consolidate.

Una volta ultimato il lavoro di consolidamento delle volte in muratura sottostanti, eseguito con un complesso sistema di fibre di carbonio che ha visto sospendere le volte ad una soletta di irrigidimento orizzontale, si è proceduto al **riposizionamento delle porzioni di pavimento** secondo lo schema originale. Negli ambienti con decori centrali si è partiti dal posizionamento di questi ultimi per poi procedere verso i lati dell'ambiente. Riposizionate le lastre si è passati alle fasi di **risarcitura delle incisioni dovute al taglio** e delle lacune preesistenti. Allo scopo è stata fatta una ricerca sulle differenti tipologie di inerte andando a cercare quelli più possibile identici per colore e granulometria alla pietra originariamente impiegata per la semina, ugualmente si è proceduto alle campionature per le malte di allettamento. La maggiore difficoltà di questa fase è risultata proprio essere l'individuazione della resa cromatica finale. L'intervento però doveva essere sufficientemente mimetico da garantire un'uniformità d'ambiente, ma contemporaneamente, ad una osservazione puntuale, doveva consentire di individuare la parte originale rispetto a quella di moderna realizzazione. Sono stati allargati con un cesello i bordi di taglio delle lastre così da renderli frastagliati e con dimensioni conformi alle dimensioni degli inerti da posare. Nel caso di lacune di maggiori dimensioni o di porzioni di decoro si è realizzato un primo strato di malta di arriccio, su cui è stato graffiato il decoro che poi è stato ricomposto con uno strato soprastante.

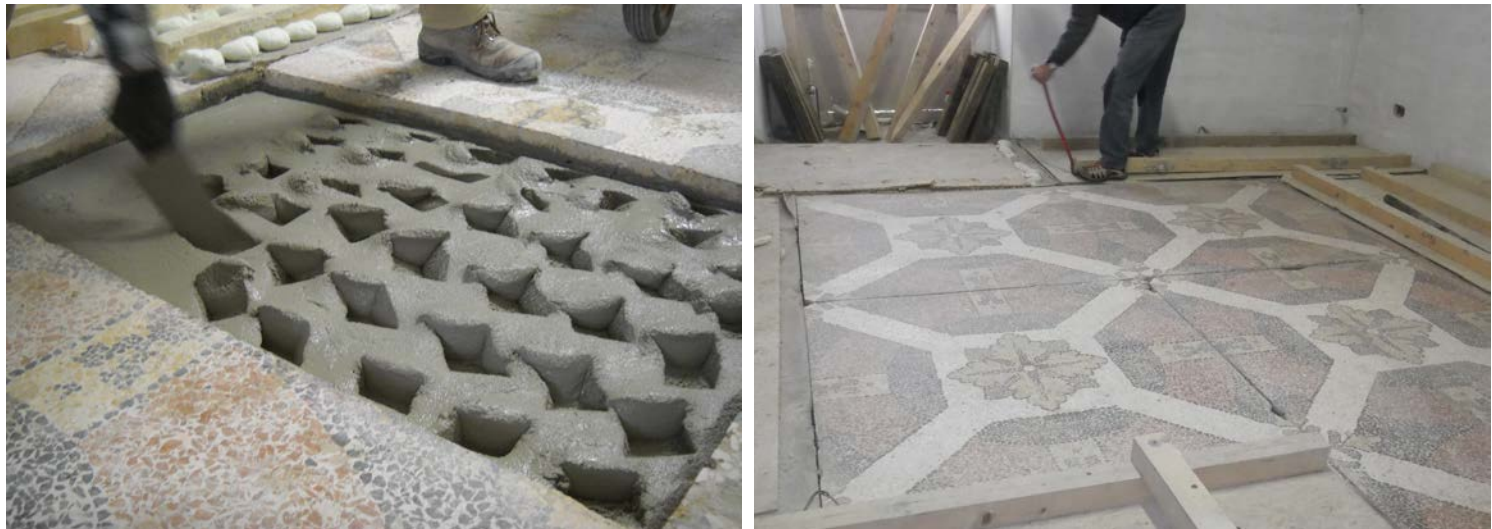
**6,7.** Posizionamento delle lastre di pavimento dopo interventi di consolidamento delle stesse e del rinforzo delle volte sottostanti.

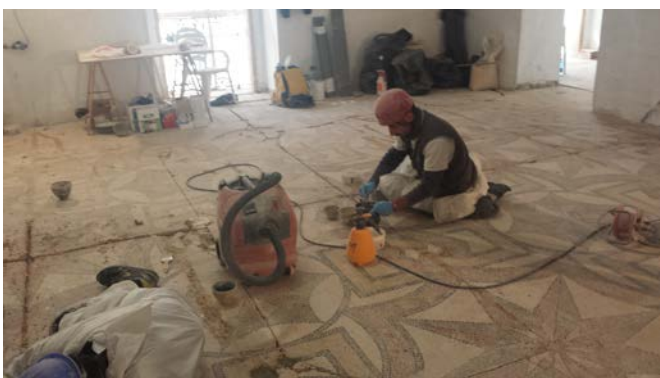
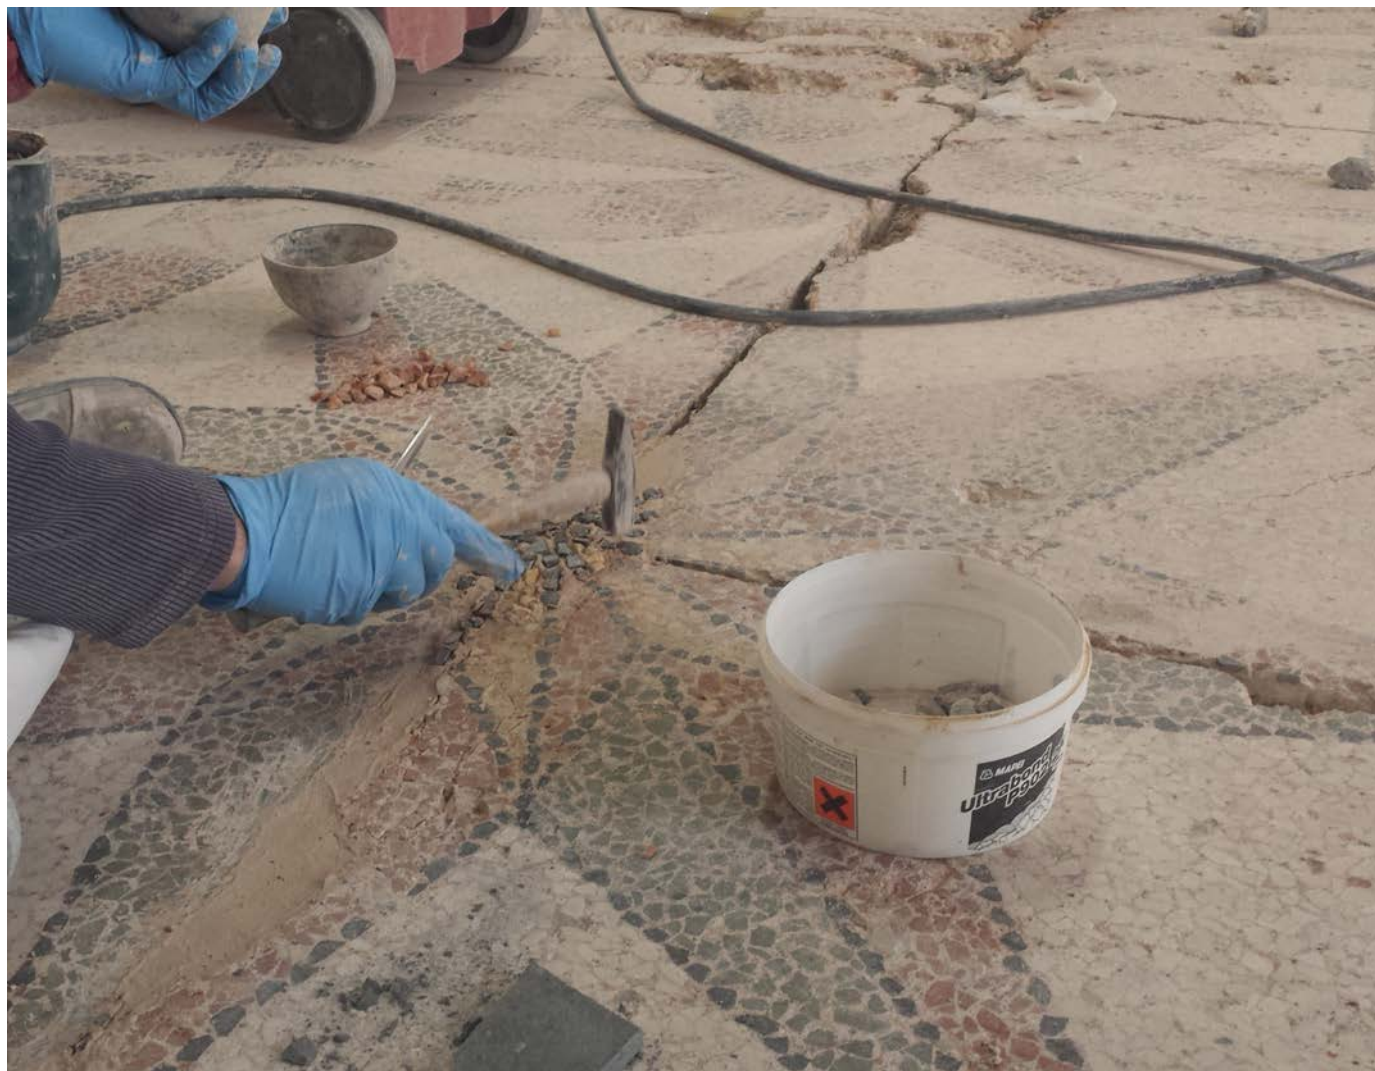
**8a,b.** Fase di risarcitura delle commessure.

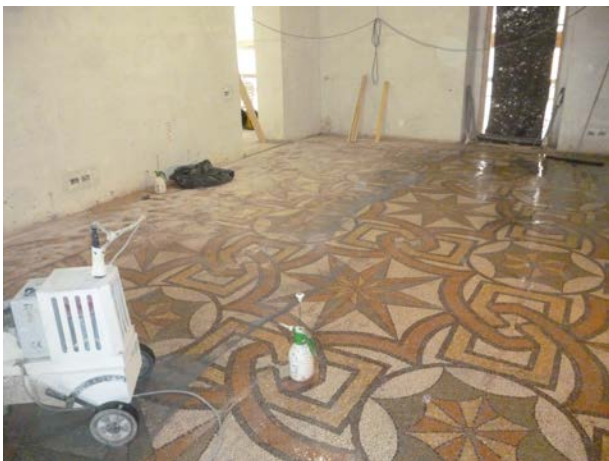
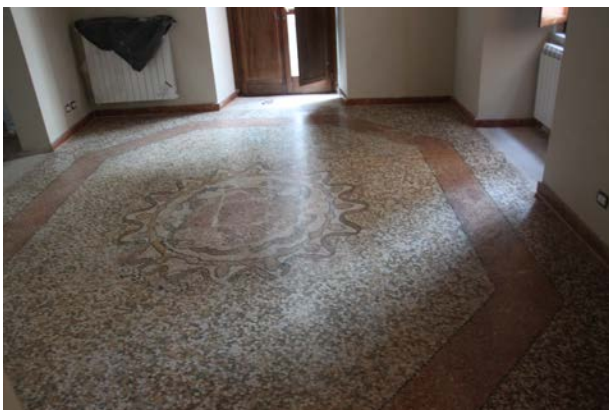
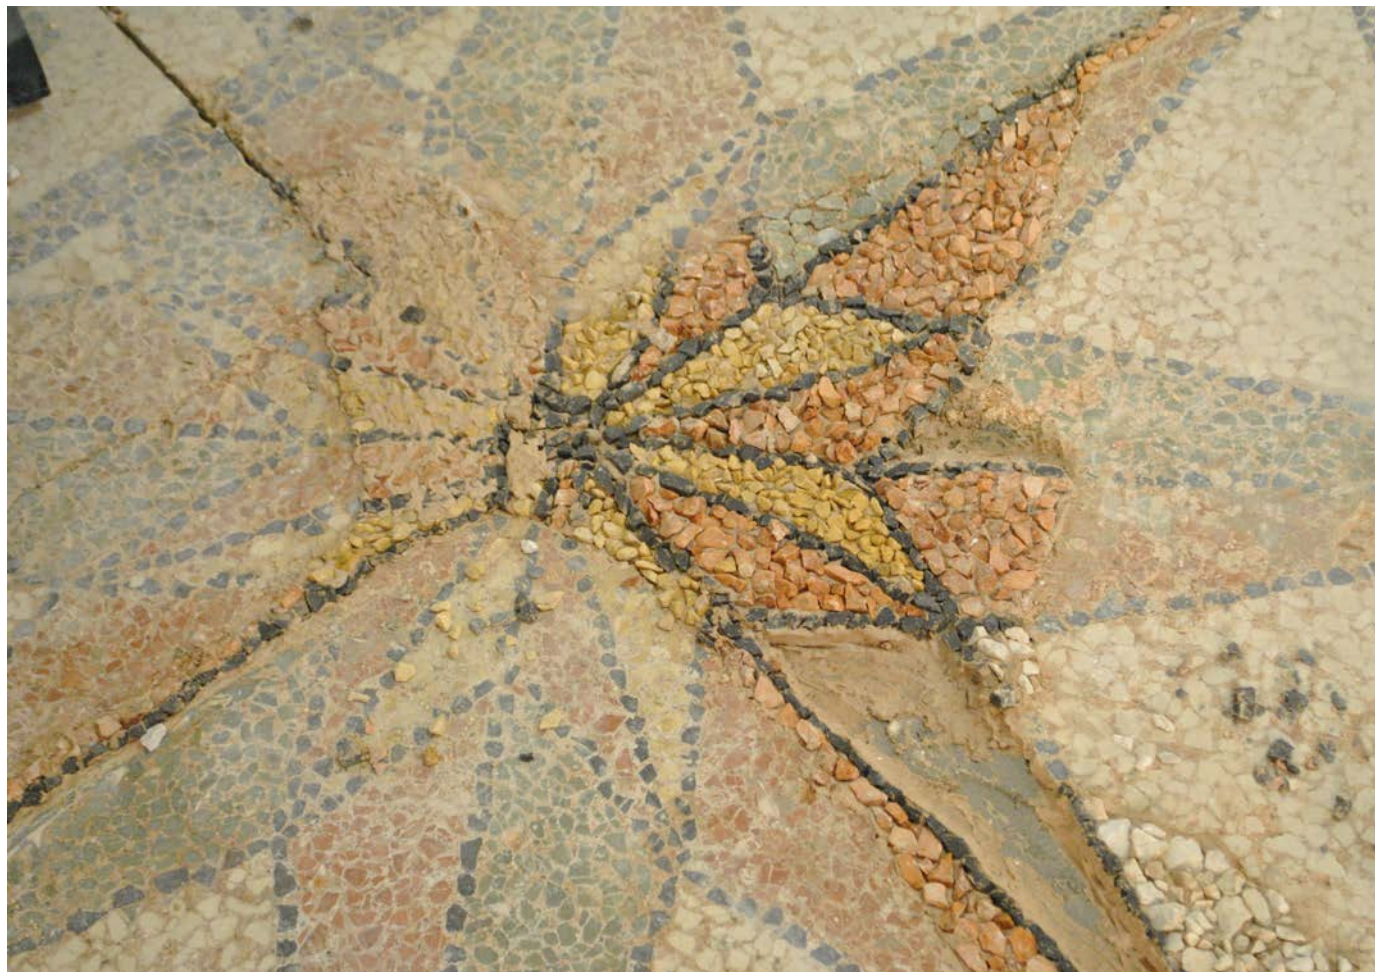
10 | 9  
11

**9.** Stuccatura e risarcitura delle lacune. **10.** Fase di levigatura della superficie a terrazzo. **11.** Lucidatura finale della pavimentazione.

Infine, i pavimenti sono stati trattati con una **levigatura a pietra e protetti con olio di lino**.

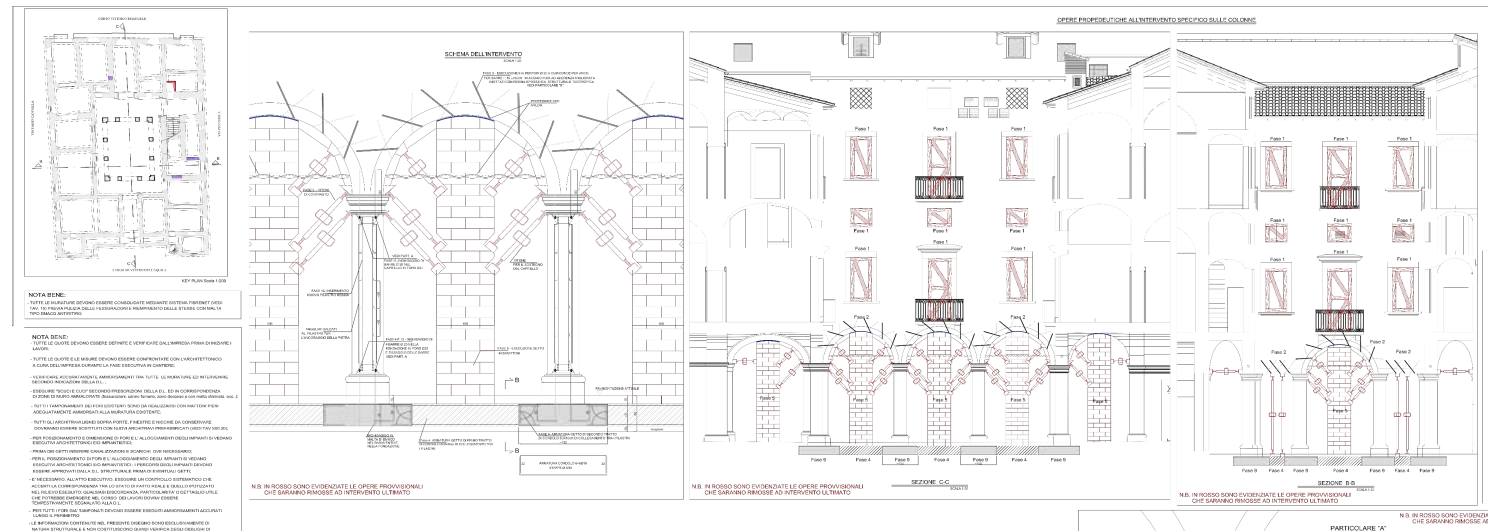
12. SOPRA Portico centrale dopo l'intervento.  
13. A LATO Fase di puntellamento dei pilastri.

Non potendo mantenere il nucleo portante esistente, si è deciso di sostituirlo con un pilastro in acciaio. Per la sostituzione è stato realizzato un sistema di scarico dei pilastri su porzioni di muri costruiti al centro delle arcate e puntoni in acciaio disposti a raggiera.

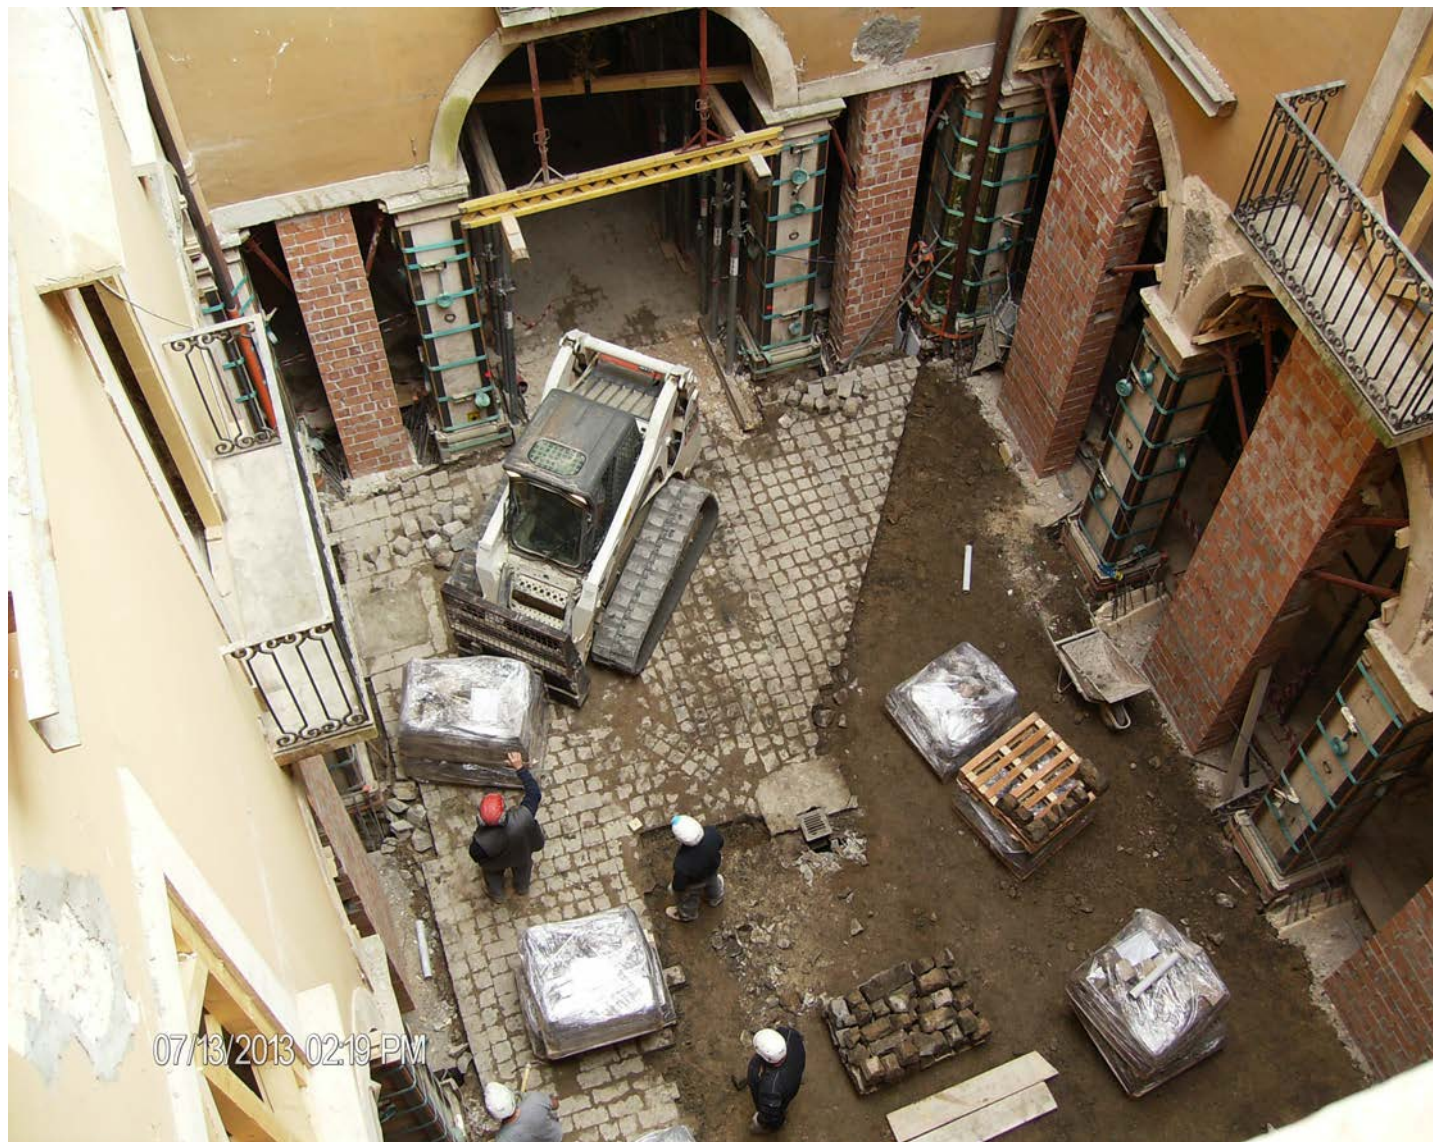
14. SOPRA Sottofondazioni dell'edificio.  
15. A LATO Rimontaggio del rivestimento.

Una volta eseguita la nuova fondazione (l'intero edificio è stato sottofondato) sono stati inseriti i nuovi pilastri in acciaio, protetti con del neoprene, alle cui estremità sono stati posti dei cavi utili ad ancorare il rivestimento in pietra con degli spilloni, sempre in acciaio. La posa del rivestimento è stata fatta per tratti di circa un metro, poi gettati con malta di calce strutturale così da rendere il tutto solidale al nucleo e collaborante.

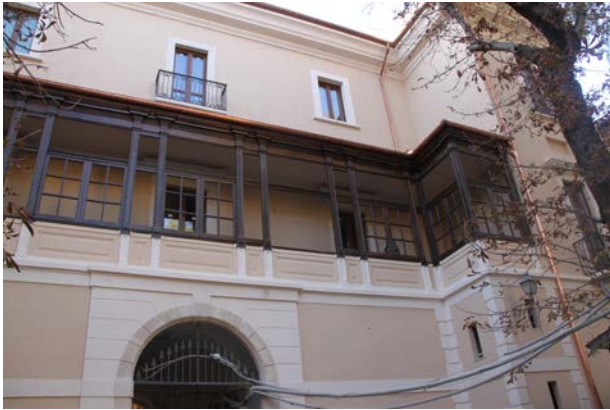
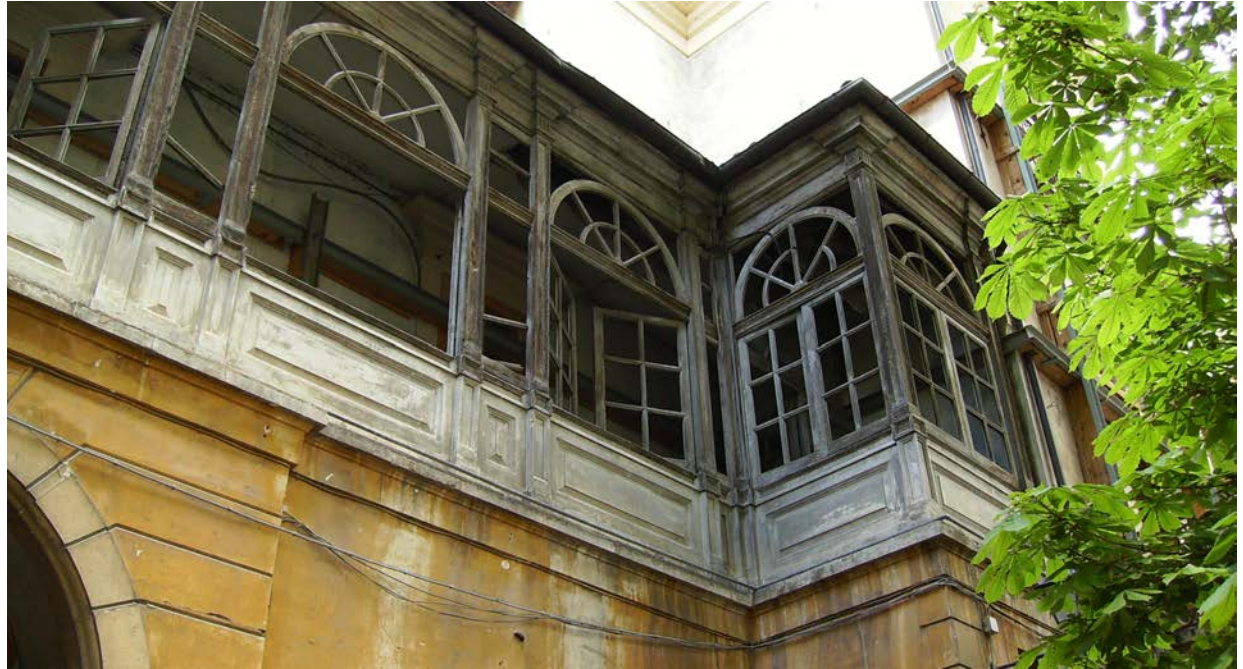
Altro intervento di grande interesse è stato il restauro ligneo della veranda che affaccia al piano nobile su largo Silvestro dall'Aquila, pesantemente danneggiato dal sisma, in particolare a causa delle vibrazioni indotte dalla copertura della veranda che poggiava sui montanti lignei degli infissi. Si è quindi deciso di modificare tale situazione portando la copertura a sbalzo, per non sovraccaricare i montanti poi ancorati alla copertura al solo scopo di impedirne il ribaltamento. La struttura è stata smontata, restaurata e rimontata riuscendo persino a recuperare le vecchie ferramenta, mantenendo così intatto il fascino delle vibrazioni superficiali del materiale originario.

**16a,b.** Gli elementi lignei prima e dopo l'intervento di restauro.

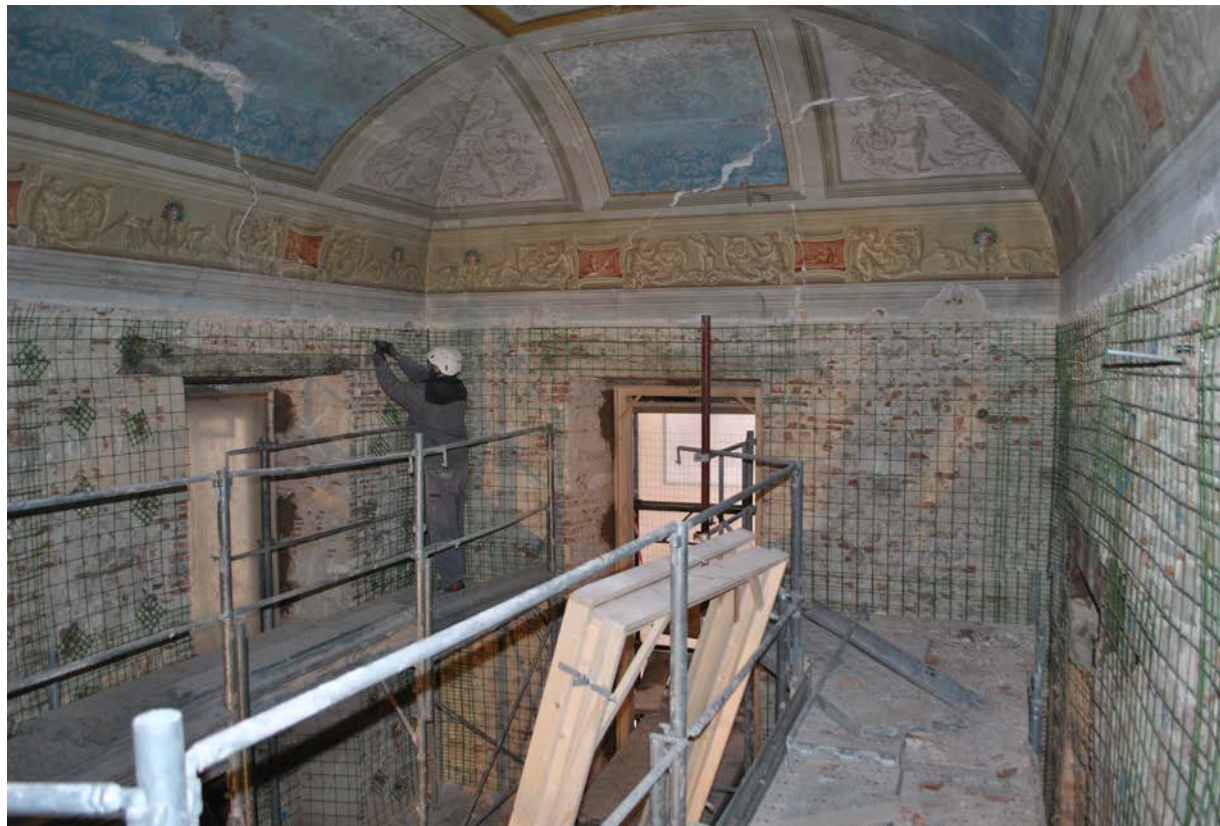
**17.** Fase di posa della rete Fibrenet in fibra di vetro per il consolidamento delle murature.

Le murature invece sono state interamente recuperate con il classico cuci-scuci, la chiusura di innumerevoli fori, nicchie e canne fumarie presenti (eccetto quelli veramente indispensabili alla fruizione del manufatto) l'inserimento di catene e l'incamiciatura con reti in fibra di vetro, che è più duratura e flessibile di quella in acciaio, consente di seguire perfettamente l'andamento delle murature storiche e ridurre al minimo gli spessori di intonaco da sovrapporre. Tali reti, poste su entrambe le facce delle murature, sono state collegate tra loro attraverso dei diàtoni, anch'essi in fibra, e rese solidali alle fibre di carbonio delle volte così da garantire il perfetto collegamento degli elementi.
