## **LO STACCO DI PAVIMENTI IN SEMINATO VENEZIANO Palazzo Cappa Cappelli a L'Aquila**

di **Corrado Baldelli**

Architetto, libero professionista

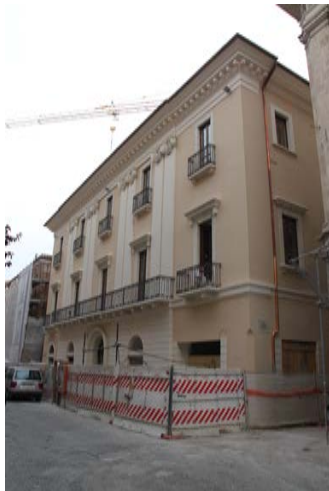
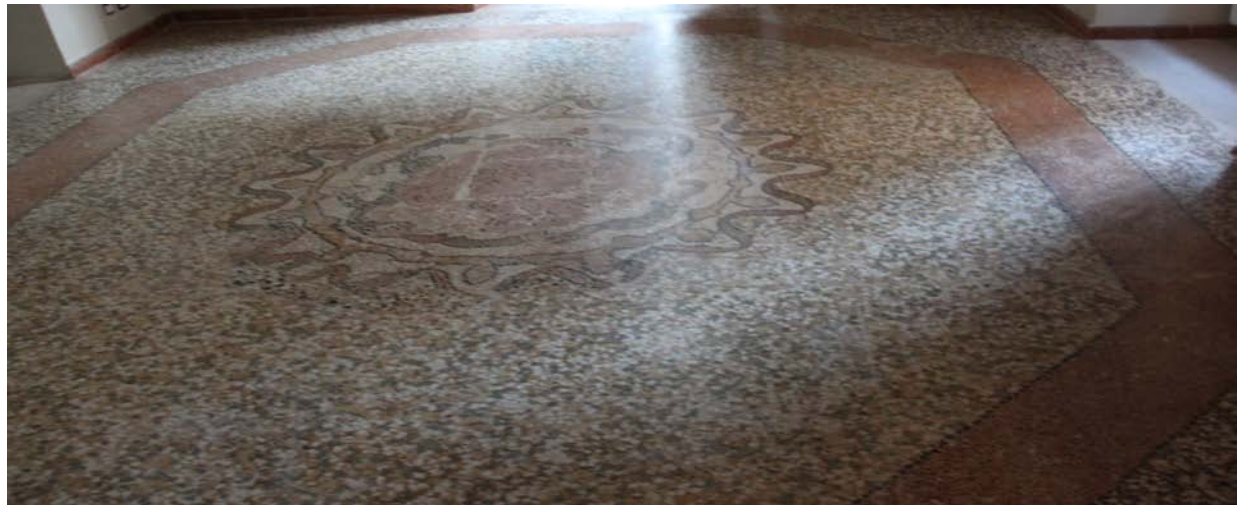
1. Situazione post terremoto.

**A seguito del sisma dell'aprile 2009 l'edificio si presentava con uno stato di dissesto piuttosto serio**, dissesto che aveva interessato in buona sostanza l'intero corpo di fabbrica.

Una simile conformazione, unita alla manomissione delle murature avvenuta nel corso degli anni, oltre alla presenza delle volte, elementi che non hanno buona capacità di risposta alle sollecitazioni sismiche, ha fatto sì che l'edificio abbia subito dei forti danni, danni che si sono amplificati con il salire di livello, al punto che le volte dell'ultimo piano sono tutte crollate. I pilastri lapidei del chiostro centrale, hanno ugualmente risentito fortemente della sollecitazione del terremoto, e non sono collassati unicamente grazie ad una coincidenza fortunata di circostanze.
