## PALAZZO CAPPA CAPPELLI: UN GIOIELLO CHE TORNA IN VITA NEL CENTRO STORICO

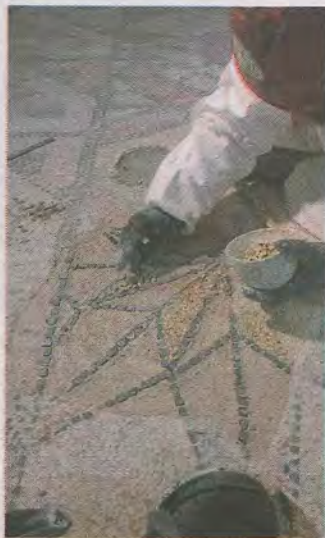
varli? "Per necessità strutturale e statica questi pavimenti sono stati rimossi: protetti come affreschi, tagliati, sollevati, ristrutturati sul posto (uno di quei lastroni ha dimensioni di due metri per due)", spiega il progettista e direttore dei lavori Fabrizio Cimino, "in laboratori temporanei aperti sul posto, che hanno consentito di non dover trasportare altrove, questi reperti che la Soprintendenza ha chiesto di conservare in modo totale. Successivamente, si sono eseguiti lavori su tutta la struttura: la fondazione, le pareti portanti e non portanti, i soffitti, i tetti e le volte. Un lavoro di grande maestria. Per il restauro il Consorzio Di Vincenzo-Strever si è affidato a tecnici specialisti di Spoleto, esperti di questo tipo di restauro. "È stato un lavoro abbastanza lungo", aggiunge Cimino, "portato avanti con una squadra che quando raggiungeva il massimo giornaliero ha toccato punte di 70 operai. Nonostante la complessità degli interventi, termineremo in anticipo rispetto alla scadenza dei termini, il prossimo 18 agosto". Per Baldelli si tratta "del primo intervento in Italia eseguito con tale tecnica, che ha consentito di recuperare l'intera materia del manufatto". Il cantiere ha visto ovviamente altre fasi di grande interesse. Una è sicuramente quella inerente la sostituzione dei pilastri del portico centrale, che ha soppor-

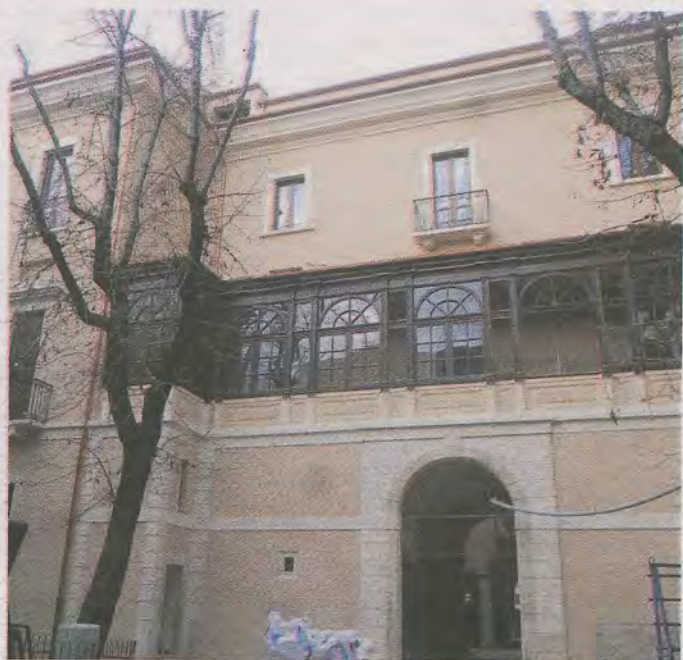
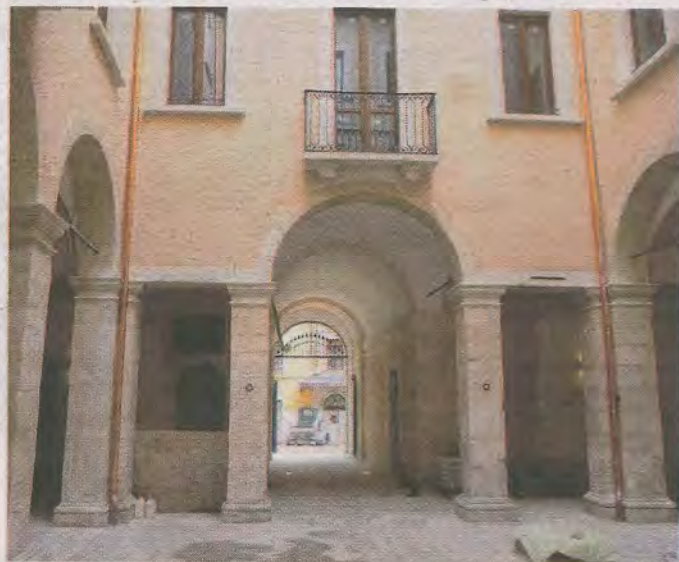
tato molto male la sollecitazione del sisma. Oltre al palazzo Cappa Cappelli, il Consorzio Di Vincenzo-Strever si sta occupando altresì dell'aggregato di Piazza Palazzo, un altro intervento complesso e lungo, che nei mesi scorsi ha coinvolto anche gli studenti di Ingegneria, che hanno visitato il cantiere potendo toccare con mano cosa vuol dire restaurare un palazzo storico danneggiato dal sisma. "Si tratta di un aggregato molto grande", spiegano i tecnici del Consorzio, "e composto da diversi corpi di
